**Asunto:** Respuesta observaciones Subsanabilidad **INVITACION 007 DE 2022.**

Por medio de la presente me permito dar respuesta a las observaciones de subsanabilidad, al proceso de invitación pública 007 cuyo objeto es **CONTRATAR EL SERVICIO DE PLAN DÍA DE ALIMENTACIÓN PARA LOS ESTUDIANTES DE LA UNIVERSIDAD DE CUNDINAMARCA, SEDE FUSAGASUGÁ, PARA EL PRIMER PERIODO ACADÉMICO 2022.**

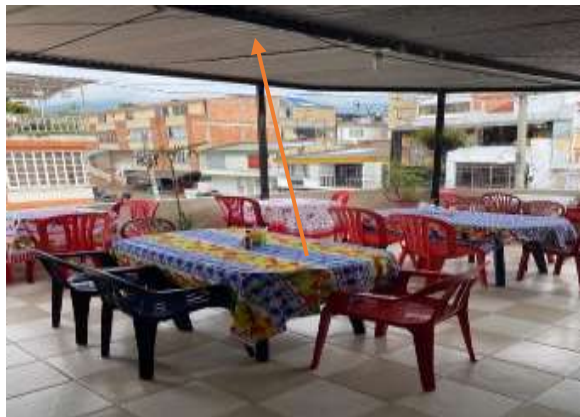
Fotografía 1.

**1.7. Las instalaciones eléctricas están debidamente aisladas y protegidas:** *En la visita y conforme el registro fotografía 1 y fotografía 2 se evidencia claramente que el oferente no cumple dado en este tipo de establecimiento no se deben tener cables expuestos, ya que pueden causar riesgos en este caso a la población estudiantil, en ese sentido se debe contar con adecuaciones idóneas debidamente aisladas con canaleta o en pared, por lo cual se evidencia incumplimiento ya que cuenta con instalaciones eléctricas expuestas, las cuales no están debidamente aisladas.*

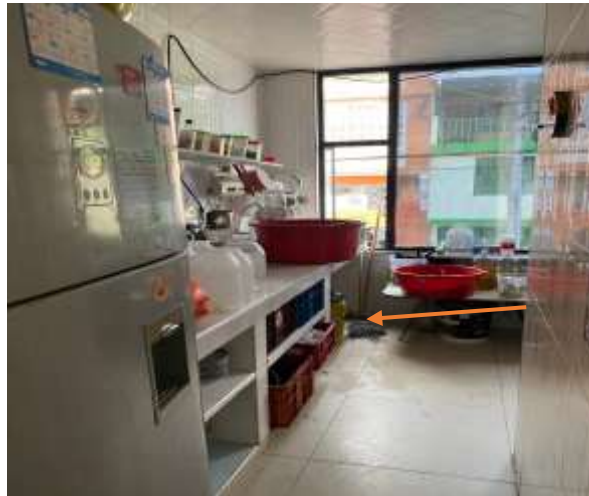
Fotografía 3.

**2.3. Existen suficientes, adecuados, bien ubicados, e identificados los recipientes para la recolección de basuras, dotados de bolsa plástica, interior y tapa, se les hace mantenimiento diario y correcto manejo: el oferente incumple dado que el recipiente para la recolección de basura como se evidencia en el registro Fotografía 3 no se encuentra bien ubicado, tampoco cuenta con tapa, así como no se encuentra identificada la disposición de esta área para manejo de basuras**

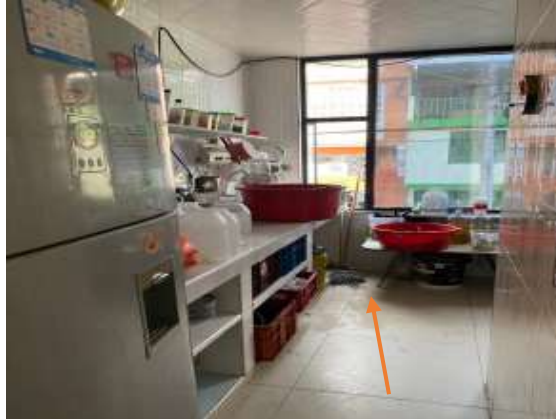
Fotografía 4.

**3.1 Las paredes y techos son lisos de fácil limpieza, y no presentan acumulación de suciedad:** Conforme al registro fotografía 4 el oferente incumple ya que se pueden evidenciar en el piso las manchas de suciedad e inclusive un trapero mal ubicado, con manchas de desaseo que dejan ver la falta de limpieza y desinfección al mismo

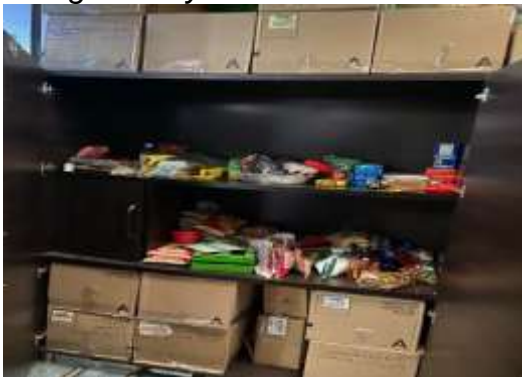
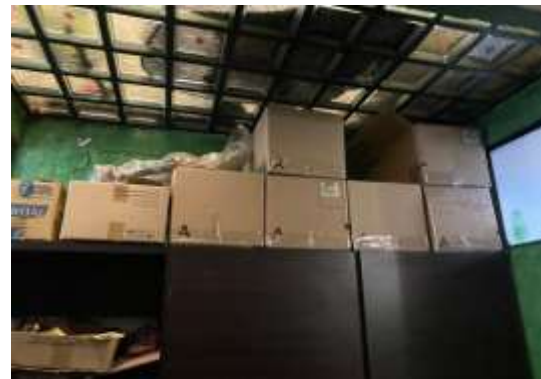
Fotografía 5 y 6

**5.1 El lugar de almacenamiento de los alimentos es adecuado:** Conforme al registro fotografía 5 y 6 se evidencia que el almacenamiento de los alimentos no es adecuado, ya que no existe clasificación, etiquetas, en este sentido es importante precisar que Éstas deben estar debidamente rotuladas según la normatividad sanitaria vigente.

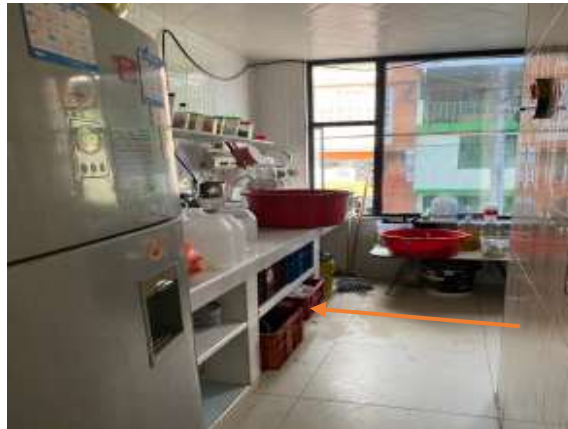
#### *Fotografía 7*

*Adicionalmente en el registro fotografía 7 se pueden evidenciar canastillas con alimentos en el piso, por lo cual es importante precisar que conforme a la normatividad todos los alimentos deben estar almacenados en estibas o estanterías a un nivel retirado del piso de 30 cm aprox, debidamente marcados con rótulos de fecha de vencimiento*
