Asunto: Respuesta observaciones al resultado de evaluación de puntaje
INVITACION 011 DE 2022.

Por medio de la presente me permito dar respuesta a las observaciones a los resultados de evaluación de puntaje allegadas, al proceso de invitación pública 011 cuyo objeto es **CONTRATAR EL SERVICIO DE RESTAURANTE UNIVERSITARIO PARA LOS ESTUDIANTES DE LA UNIVERSIDAD DE CUNDINAMARCA, SECCIONAL GIRARDOT PARA EL PRIMER PERIODO ACADÉMICO 2022.**

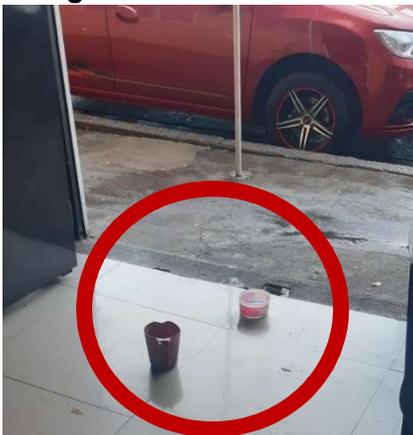
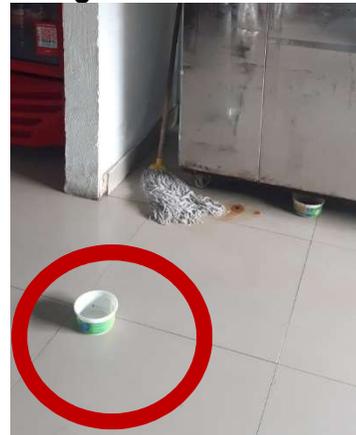
Fotografía 1

1.3 La construcción está diseñada en condiciones aptas de higiene: La construcción cuenta con goteras como se puede evidenciar en el registro fotográfico (fotografía 1 y Fotografía 2), se encuentran recipientes en el piso para la recolección de las aguas ocasionadas por las goteras.

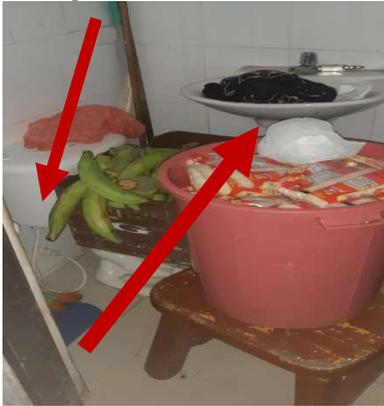
Adicionalmente, **el espacio tomado para alacena es un baño** que cuenta con cisterna, lavamanos y demás como se puede evidenciar en la Fotografía 3

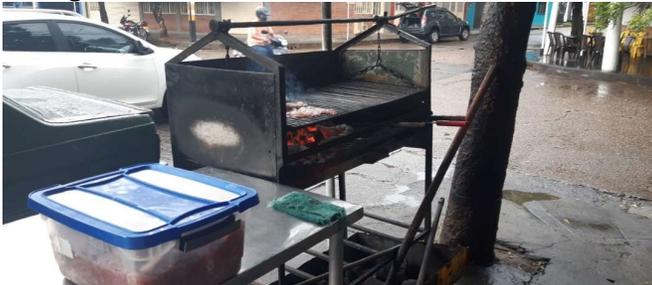
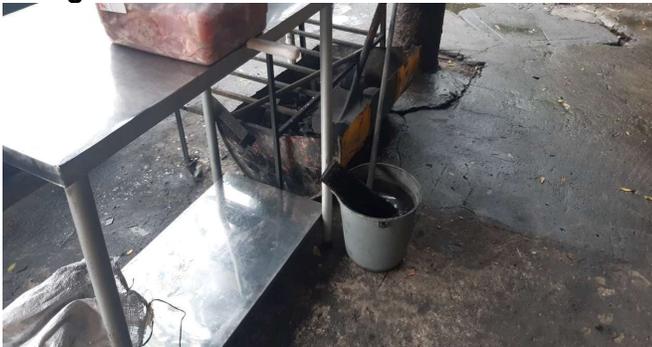
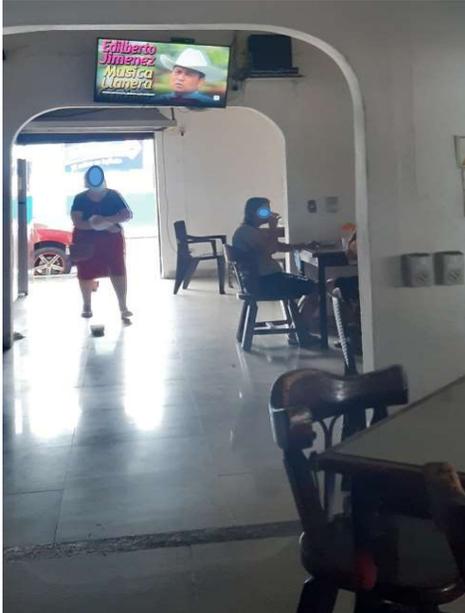
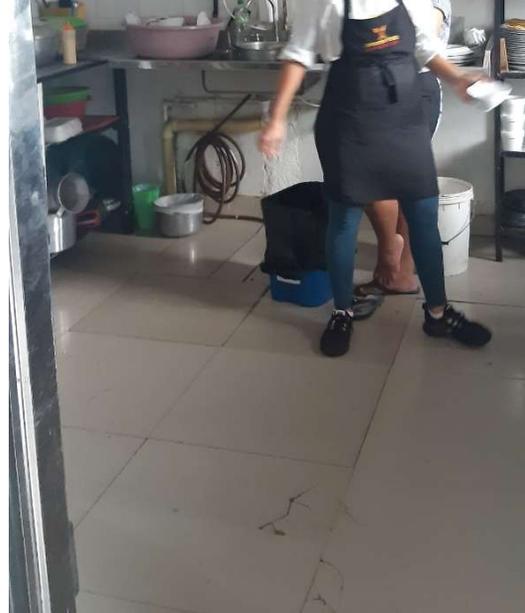
Fotografía 4

1.5 Existen sifones o rejillas de drenaje adecuadas. Las aguas de lavado y servido no ocasionan molestias a la comunidad o contaminación al entorno: el establecimiento **no cuenta con sifón o rejilla** por lo cual arrojan las aguas de lavado hacia la calle, adicionalmente, se evidencia **balde y cepillo con agua contaminada** a las afueras del establecimiento sobre el espacio público (anden) en donde se tienen elementos tales como parrilla y otros, que evidencian claramente la **contaminación del entorno**, ver fotografías 4, 5, 6 y 7

Pisos sin rejillas, sifones o drenajes

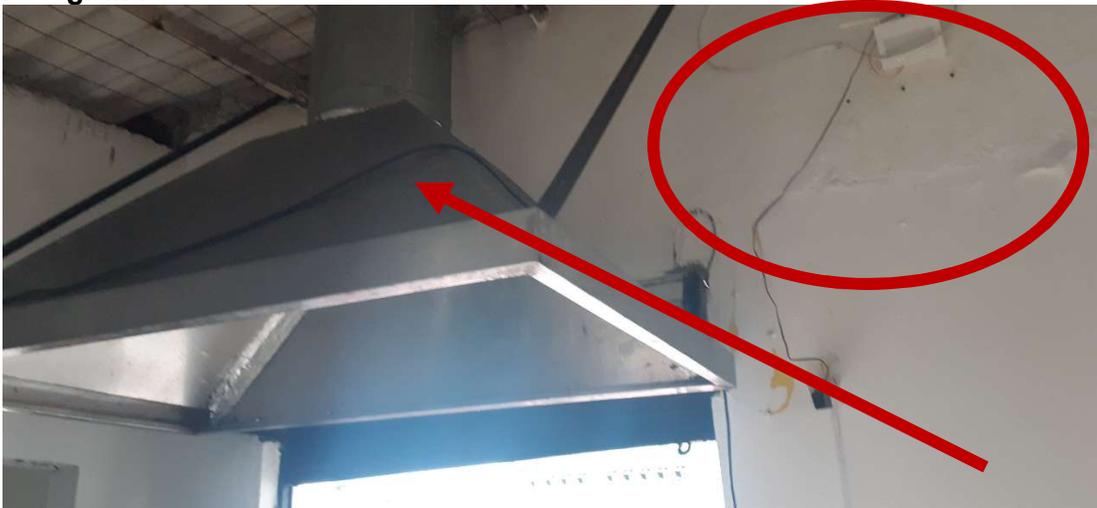
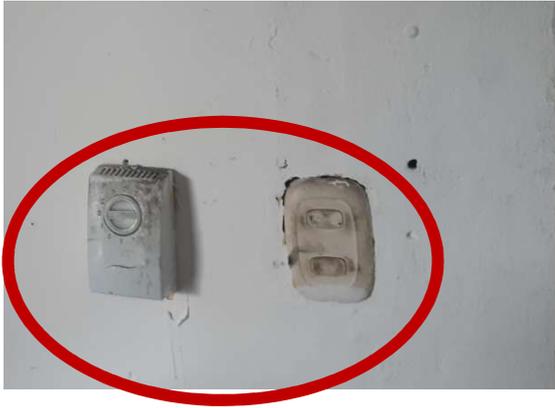
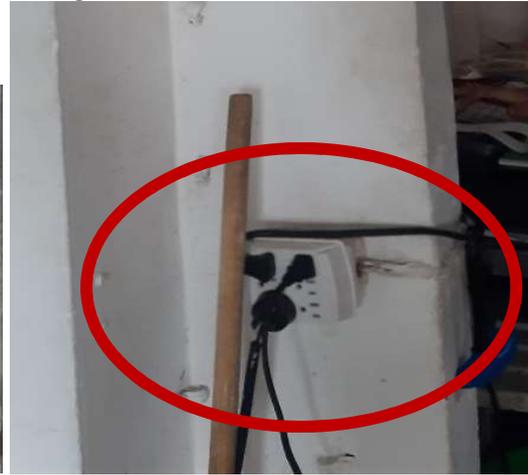
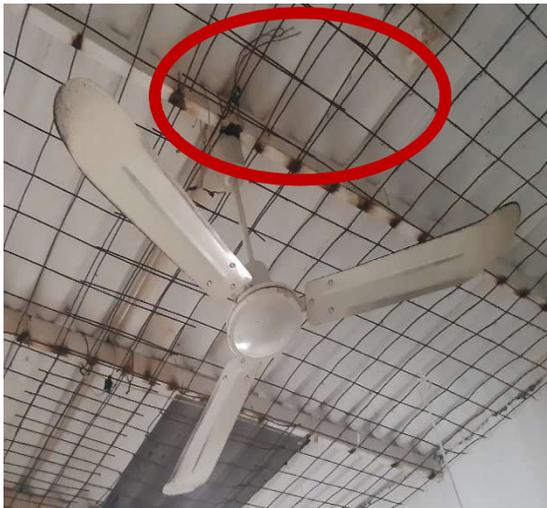
Fotografía 8

1.7 Las instalaciones eléctricas están debidamente aisladas y protegidas: Se evidencia un extractor de olores con una instalación eléctrica colgando la cual **no se encuentra debidamente aislada**, adicionalmente se evidencian varias rosetas para luz **sin bombillos**, se evidencian **suiches que no están debidamente instalados protegidos** y los ventiladores presentan **cables sueltos** lo que además permite evidenciar **focos de contaminación**, ver fotografías 8, 9, 10, 11 y 12

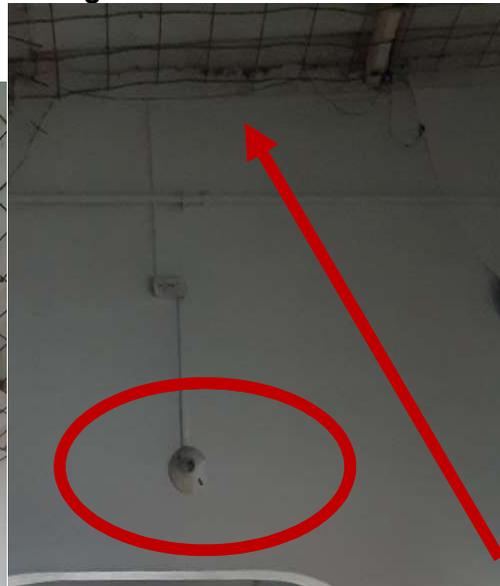
Fotografía 12

3.3 El establecimiento cuenta con adecuada iluminación en calidad e intensidad (natural o artificial). El establecimiento **no cuenta con adecuada iluminación**, adicionalmente como se evidencia en fotografías anteriores se presentan **focos sin bombillo** (Ver Fotografía N° 12)

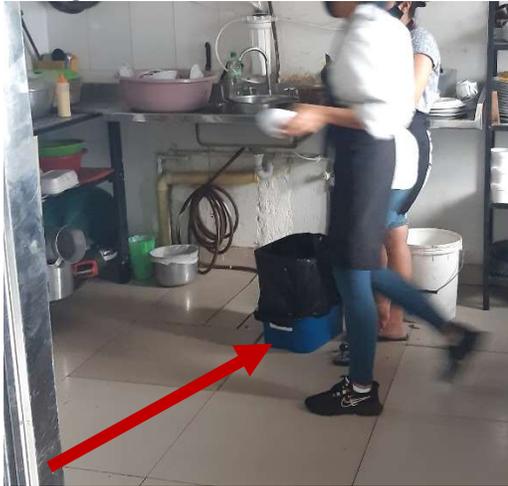
2.3 Existen suficientes, adecuados, bien ubicados e identificados los recipientes para la recolección de basuras, dotados de bolsa plástica interior y tapa. Se les hace mantenimiento diario y correcto manejo: De acuerdo a la visita y al registro fotográfico – Fotografía 13 se evidencia **un recipiente para la basura sin tapa, sin identificación, sin buena ubicación.**

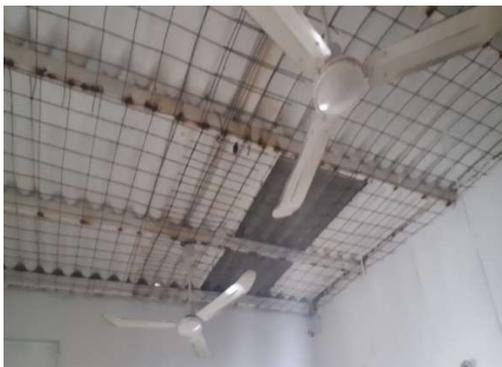
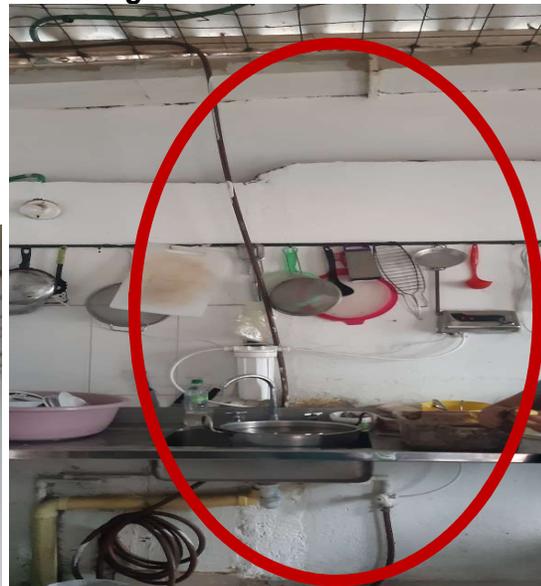
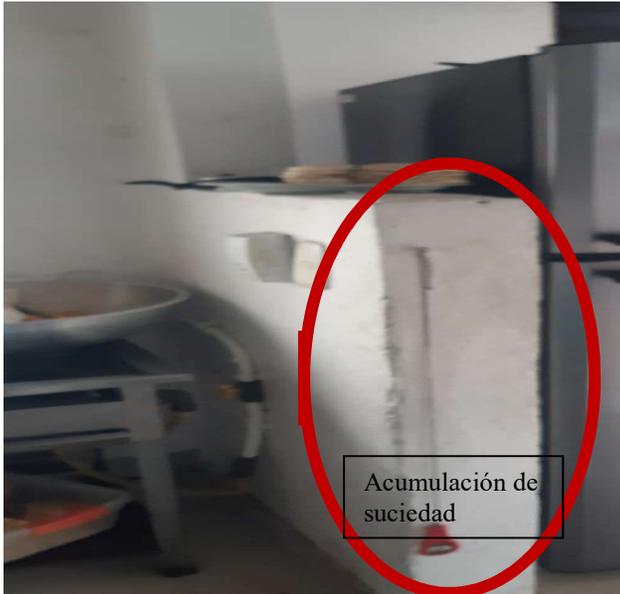
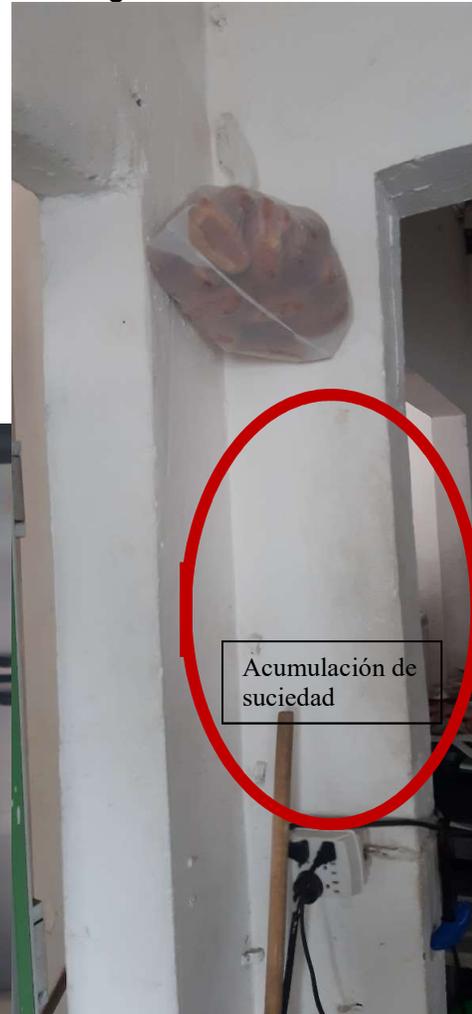
Fotografía 14

3.1 Las paredes y techos son lisos, de fácil limpieza, y no presentan acumulación de suciedad: en la visita se puede identificar que el **techo no es de fácil acceso**, cuenta con una rejilla que no facilita su limpieza Fotografía 14, adicionalmente las paredes de la cocina cuentan con algunas tabletas de baldosa, pero **no todas las áreas de la cocina las tienen**, en la fotografía N° 15 se evidencia que para la parte del **lavaplatos la pared no está en baldosa o en material de fácil limpieza y lavado**. Adicionalmente en la fotografía N° 16 se encuentra un muro divisorio que tiene al lado una instalación de gas y una estufa, evidenciando que en dicho **muro no se cuenta con material de fácil limpieza y presenta acumulación de suciedad**. Ver también Fotografía 17

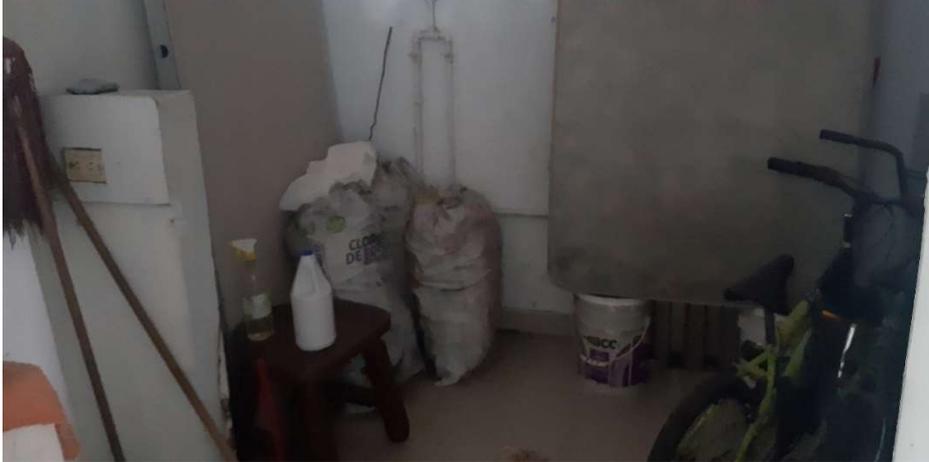
Fotografía N° 18

3.4 Los productos químicos utilizados (desinfectante, detergentes, plaguicidas) se encuentran en el lugar adecuado debidamente identificado: **Se evidencia que este tipo de productos NO SE ENCUENTRAN en un lugar adecuado debidamente identificado** (Ver Fotografía N° 18)

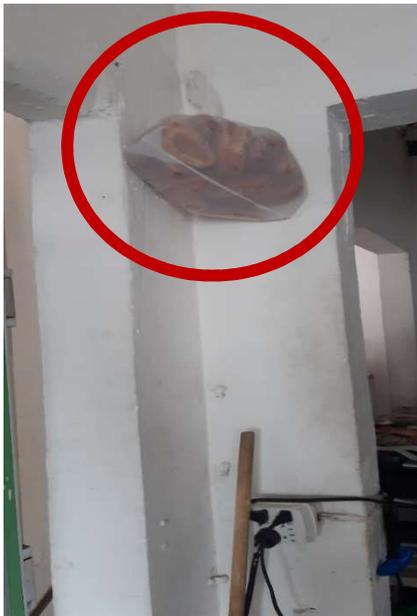
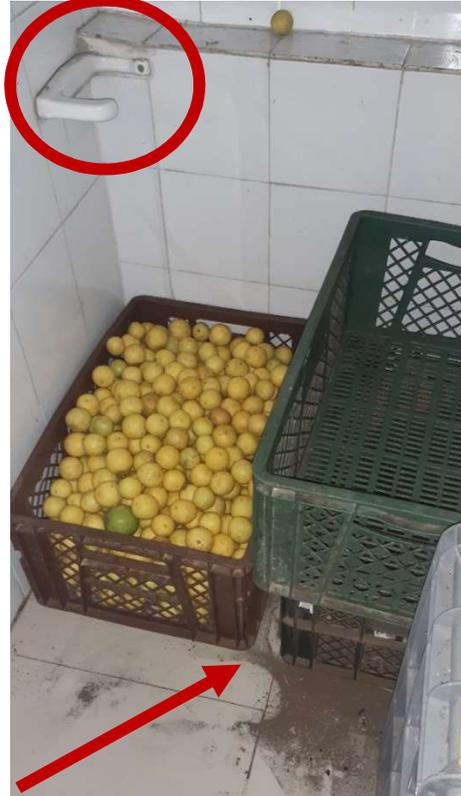
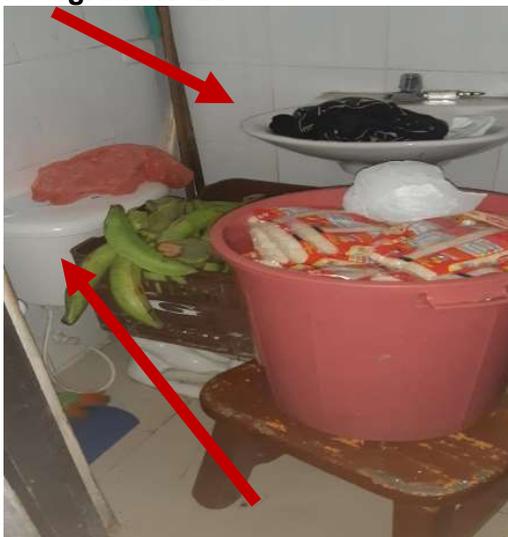
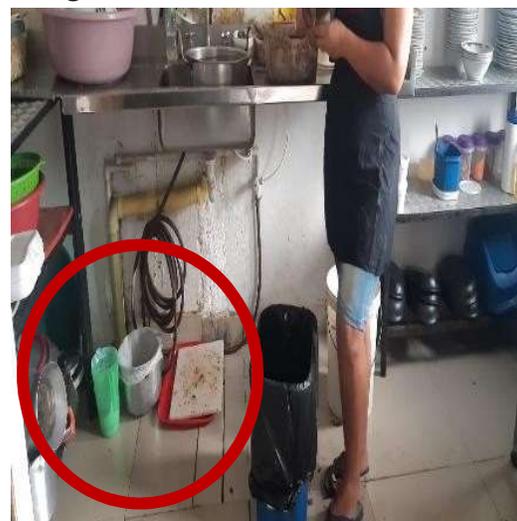
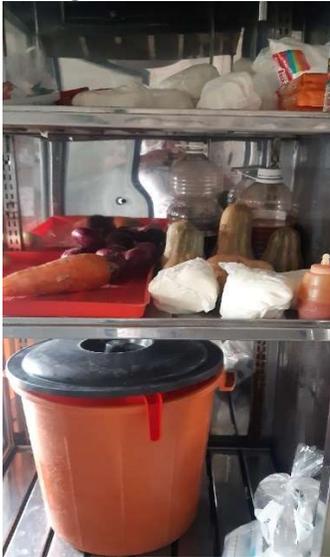
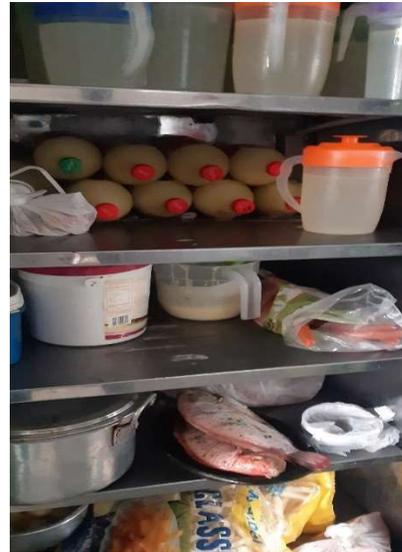
Fotografía N° 19

5.1 El lugar de almacenamiento de los alimentos es adecuado: **NO se cuenta con un solo lugar de almacenamiento de alimentos los lugares utilizados no son los adecuados**, como se puede ver en la fotografía N° 19 el pan está en una bolsa plástica colgado de una pared, adicionalmente hay un baño adecuado para almacenar otro tipo de alimentos, canastas con comida en el piso (ver fotografías 20 y 21), en este sentido es importante mencionar que la normatividad sanitaria a nivel nacional establece que Todos los alimentos deben estar almacenados en estibas en estanterías a un nivel retirado del piso de 30 cm aprox, debidamente marcados con rótulos de fecha de vencimiento y demás, se evidencia Contaminación cruzada: una tabla sucia, cada vez que se pique un alimento al terminar se debe lavar cuchillos y tablas (ver fotografías 22). Adicionalmente el almacenamiento en la nevera se debe hacer de manera ordenada y separados los alimentos crudos de los que están listos para ser consumidos Lo cual no se cumple por parte de la persona objeto de la visita (Ver fotografías 23 y 24). Ejemplo embutidos no se pueden tener en el mismo nivel de las verduras, o ensaladas que deben estar refrigeradas no se deben almacenar con carnes crudas.

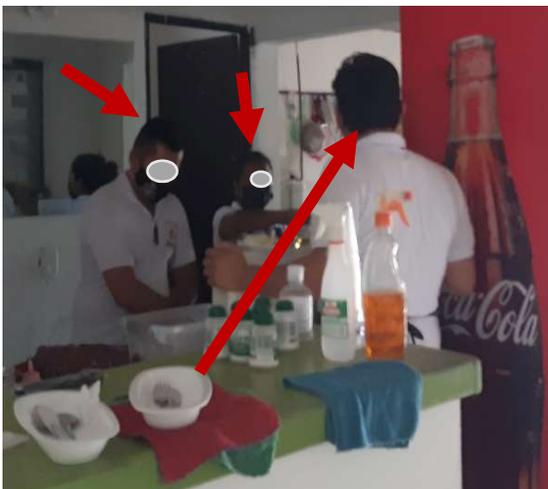
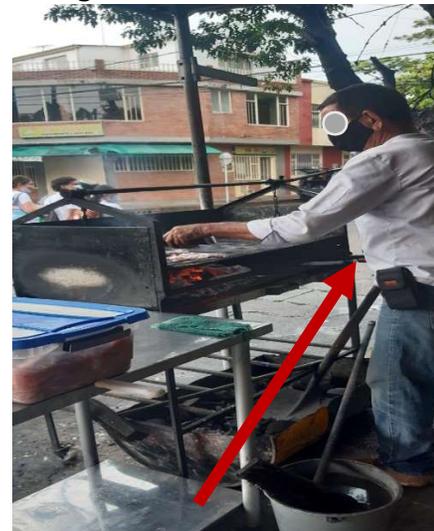
Fotografía N° 25

7.2 Los empleados que manipulan alimentos utilizan uniforme adecuado, poseen gorros y los utilizan cubriendo la totalidad del cabello: no todas las personas que se encuentran realizando labores cuentan con gorros y uniformes Ver Fotografías 25 y 26.

Se encuentra personal en la cocina en sandalias, una de estas personas mientras ejerce labores se retira el calzado (Ver fotografías 26 y 27)
