CUBIERTA PLANTEL CUNICOLA

UNIDAD AGROAMBIENTAL LA ESPERANZA FUSAGASUGÁ

CONCEPTO ESTRUCTURAL

PROYECTO: EDIFICIO CUNICOLA

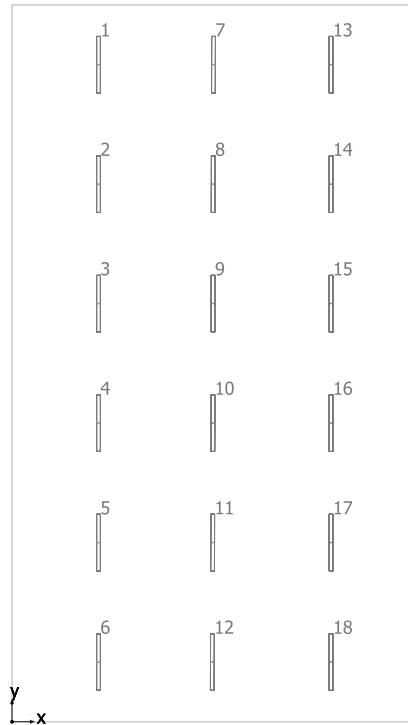
Local 2

SYLVANIA LED HERMETICA 2X18W T8 PC

N°	X [m]	Y [m]	Altura de montaje [m]	Factor de degradación
1	1.931	14.666	2.700	0.80
2	1.931	11.999	2.700	0.80
3	1.931	9.333	2.700	0.80
4	1.931	6.666	2.700	0.80
5	1.931	3.999	2.700	0.80
6	1.931	1.333	2.700	0.80
7	4.498	14.667	2.700	0.80
8	4.493	12.000	2.700	0.80
9	4.488	9.333	2.700	0.80
10	4.483	6.667	2.700	0.80
11	4.478	4.000	2.700	0.80
12	4.473	1.333	2.700	0.80
13	7.123	14.666	2.700	0.80
14	7.123	11.999	2.700	0.80
15	7.123	9.333	2.700	0.80
16	7.123	6.666	2.700	0.80
17	7.123	3.999	2.700	0.80
18	7.123	1.333	2.700	0.80
