ANEXO TÉCNICO

ESPECIFICACIONES TECNICAS

La fachada del bloque M se caracteriza por tener 3 tipos de materiales y tipos de fachadas por lo que se requiere de personal especializado en mantenimientos correctivos para este tipo de trabajos.

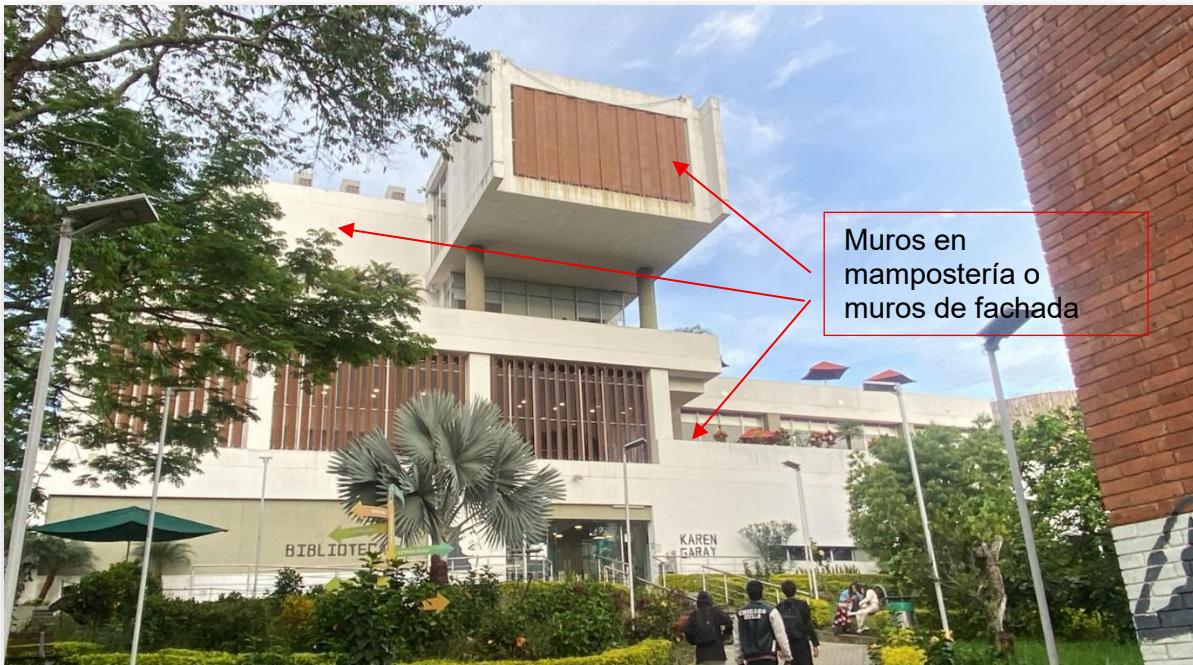
- **Muros en mampostería:**

Los elementos que se señalan en la imagen se nombran muros de mampostería u muros de fachadas acompañados de elementos estructurales que hacen parte de la fachada del bloque M, estos elementos deberá tener tratamiento de lavado con hidro lavadora y retirar la pintura que se encuentra descascarada y resanar donde se requiera por presencia de humedad.

El impermeabilizante en los muros evita que se filtre el agua lluvia entre la capa de pintura y la capa de pañete y evita que se amolle la pintura y la aparición de moho el tipo de pintura deberá ser vinilo sobre para exteriores tipo Koraza de Pintuco o similar

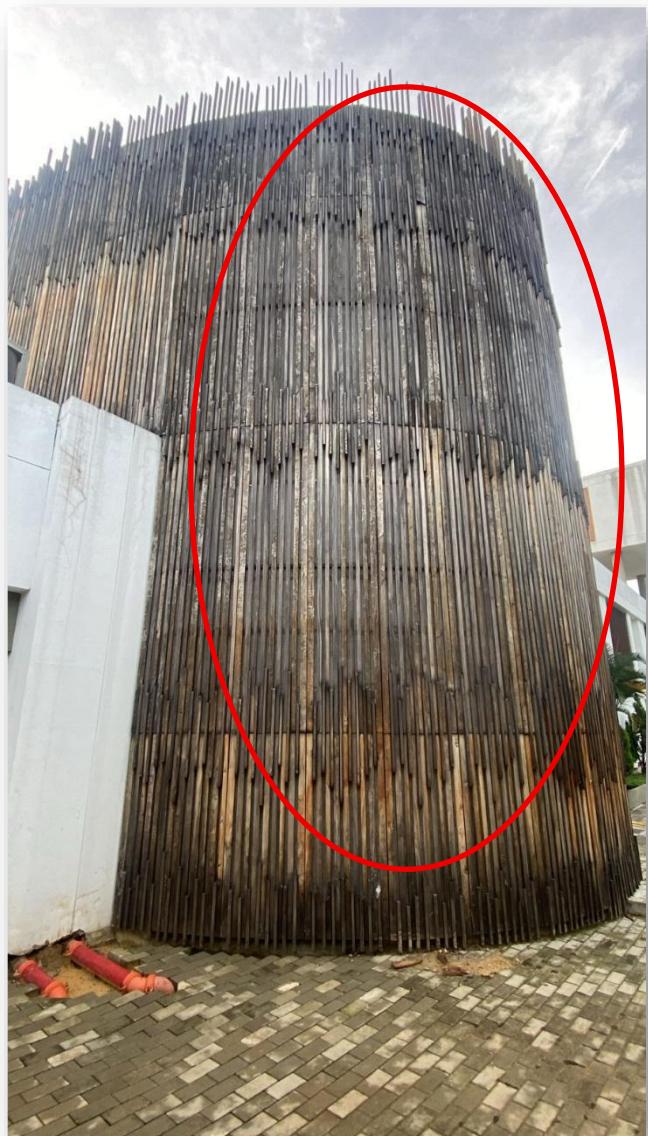
- **Fachada Flotante Auditorio:**

Estos elementos se caracterizan por tener un deterioro notable ante la exposición frecuente al agua lluvia y los cambios de clima, por lo anterior se debe realizar lijado y limpieza de elementos de madera de la fachada del auditorio.

Se deberá realizar con lija 30-60 para eliminar la capa existente de pintura y el moho que posee.

La aplicación del barniz y sellante de la madera de deberá aplicar una vez se halla lijado en su totalidad y limpiado para después aplicar la tintilla que le brinda el color a la madera

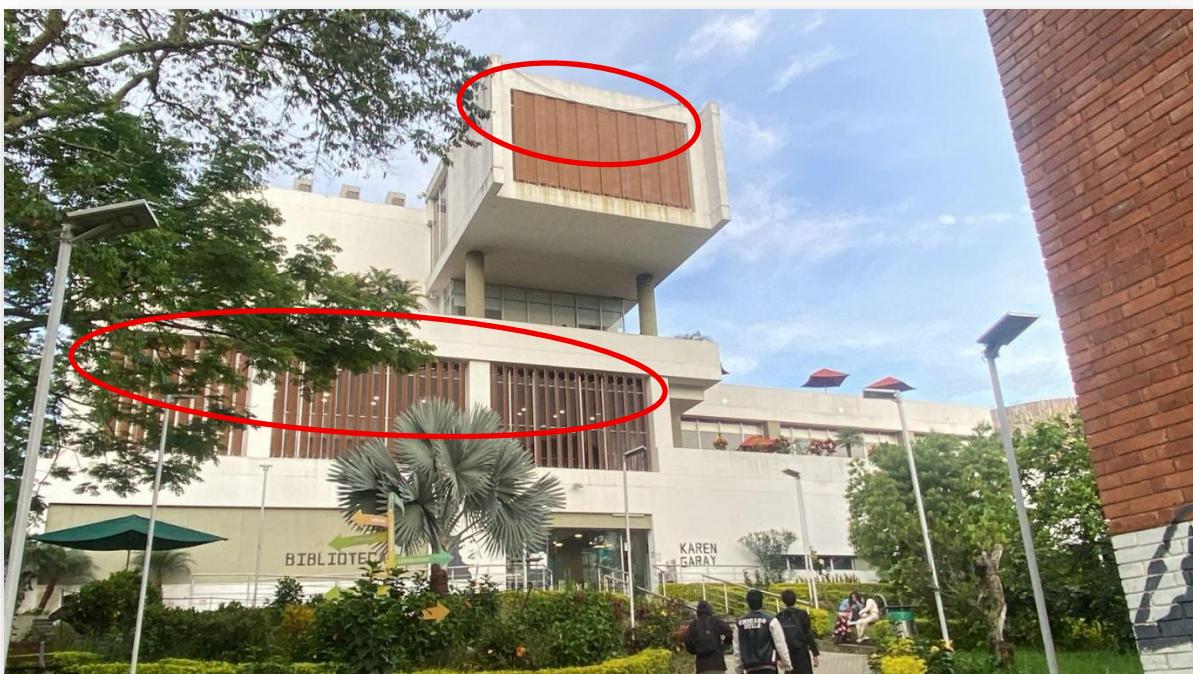
- **Persianas en acero:**

Por tratarse de pintura de exteriores y elementos en madera se propone aplicar soluciones duraderas como lo son los productos impermeabilizantes en la pintura para muros y elementos de madera, en el caso de las persianas en acero se propone anticorrosivo para evitar el óxido en los elementos.

Las persianas deberán ser lavadas para poder aplicar el anticorrosivo y posteriormente aplicar la capa de pintura.
